# 豊丘村舗装個別施設計画

平成 30 年 12 月

## 舗装個別施設計画

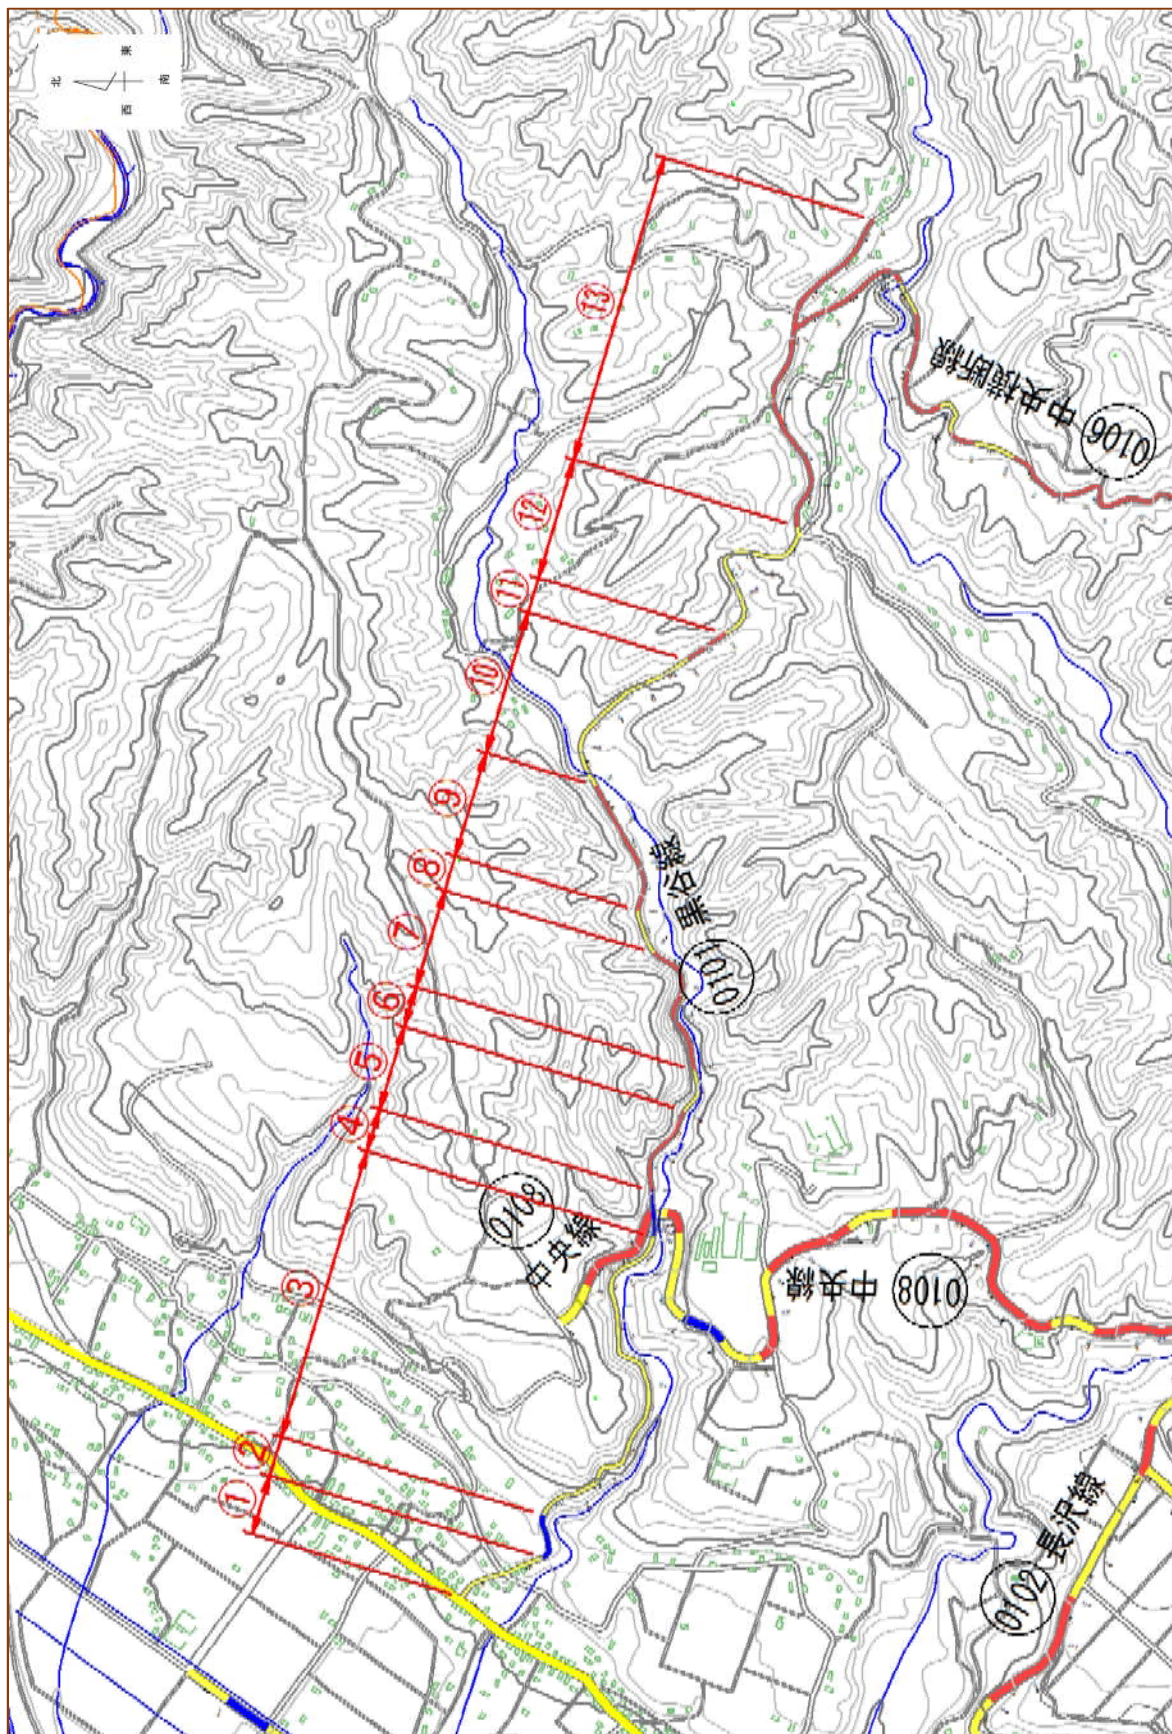
### (1) 0101 黒谷線

| 0101 | | | | | | |
|---|---|---|---|---|---|---|
| ① | C | 200 | H30 | Ⅱ | 表層打替え | リニア計画の状況により |
| ⑤ | C | 200 | H30 | Ⅲ | 表層打替え | リニア計画の状況により |
| ⑦ | C | 300 | H30 | Ⅲ | 表層打替え | リニア計画の状況により |
| ⑨ | C | 300 | H30 | Ⅲ | 表層打替え | リニア計画の状況により |
| ⑪ | C | 100 | H30 | Ⅲ | 表層打替え | リニア計画の状況により |
| ⑬ | C | 772 | H30 | Ⅲ | 表層打替え | リニア計画の状況により |

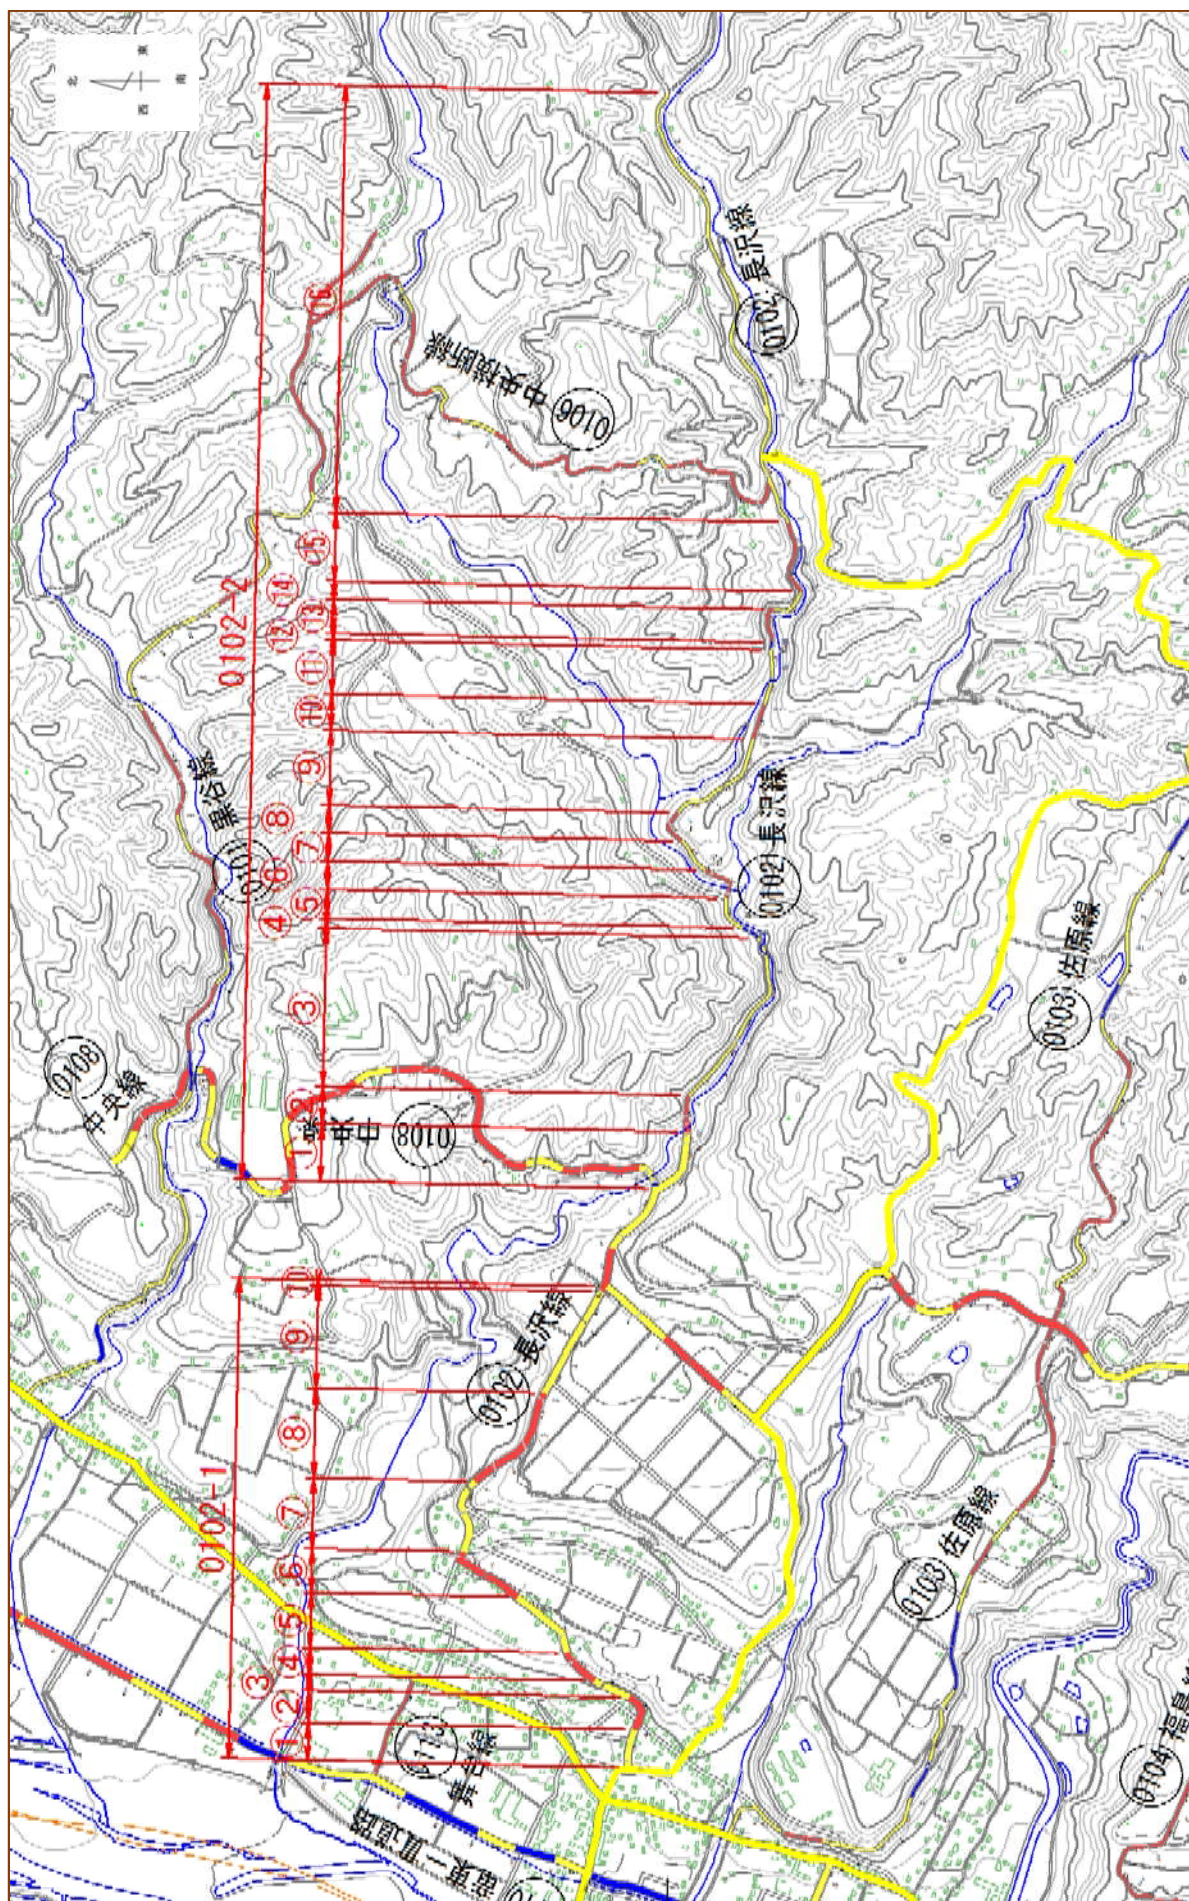
(2) 0102 長沢線

| 0102-1 | | | | | | |
|---|---|---|---|---|---|---|
| ① | C | 100 | H30 | Ⅱ | 表層打替え | リニア計画の状況により |
| ② | C | 100 | H30 | Ⅲ | 表層打替え | リニア計画の状況により |
| ④ | C | 100 | H30 | Ⅲ | 表層打替え | リニア計画の状況により |
| ⑥ | C | 200 | H30 | Ⅲ | 表層打替え | リニア計画の状況により |
| ⑧ | C | 300 | H30 | Ⅲ | 表層打替え | リニア計画の状況により |
| ⑩ | C | 13 | H31 | Ⅲ | 表層打替え | リニア計画の状況により |
| ⑥ | C | 114 | H30 | Ⅲ | 表層打替え | リニア計画の状況により |
| ⑧ | C | 100 | H30 | Ⅲ | 表層打替え | リニア計画の状況により |
| ⑩ | C | 100 | H30 | Ⅲ | 表層打替え | リニア計画の状況により |
| ⑬ | C | 100 | H30 | Ⅲ | 表層打替え | リニア計画の状況により |
| ⑮ | C | 200 | H30 | Ⅲ | 表層打替え | リニア計画の状況により |

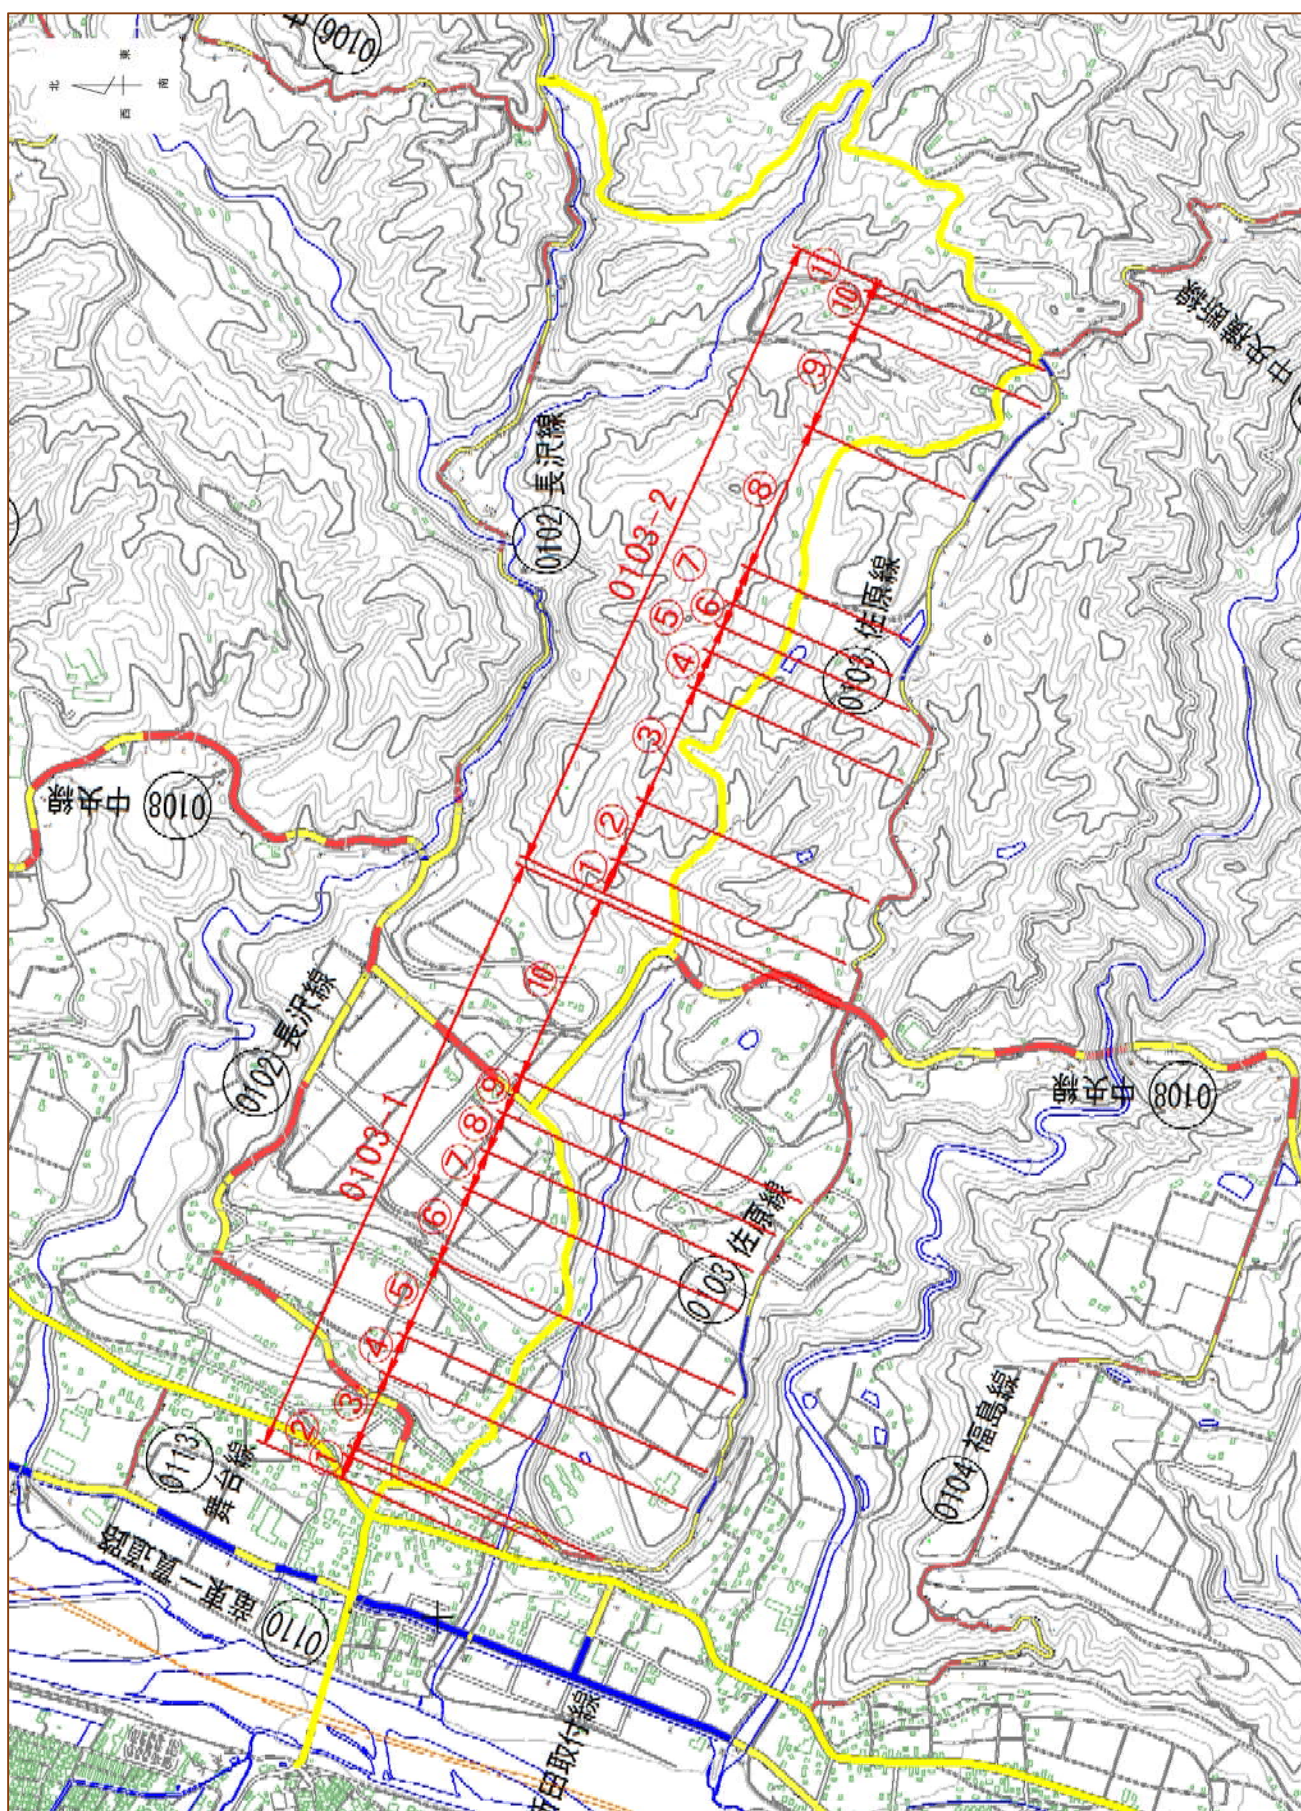
(3) 0103 佐原線

| 0103-1 | | | | | | |
|---|---|---|---|---|---|---|
| ① | C | 200 | H30 | Ⅱ | 表層打替え | H30～H32 改良予定 |
| ② | C | 100 | H30 | Ⅲ | 表層打替え | H30～H32 改良予定 |
| ⑧ | C | 100 | H30 | Ⅲ | 表層打替え | H33～H35 |
| ⑩ | C | 500 | H30 | Ⅲ | 表層打替え | H33～H35 |
| ① | C | 100 | H30 | Ⅲ | 表層打替え | リニア計画の状況により |
| ③ | C | 400 | H30 | Ⅲ | 表層打替え | リニア計画の状況により |
| ⑤ | C | 100 | H30 | Ⅲ | 表層打替え | リニア計画の状況により |

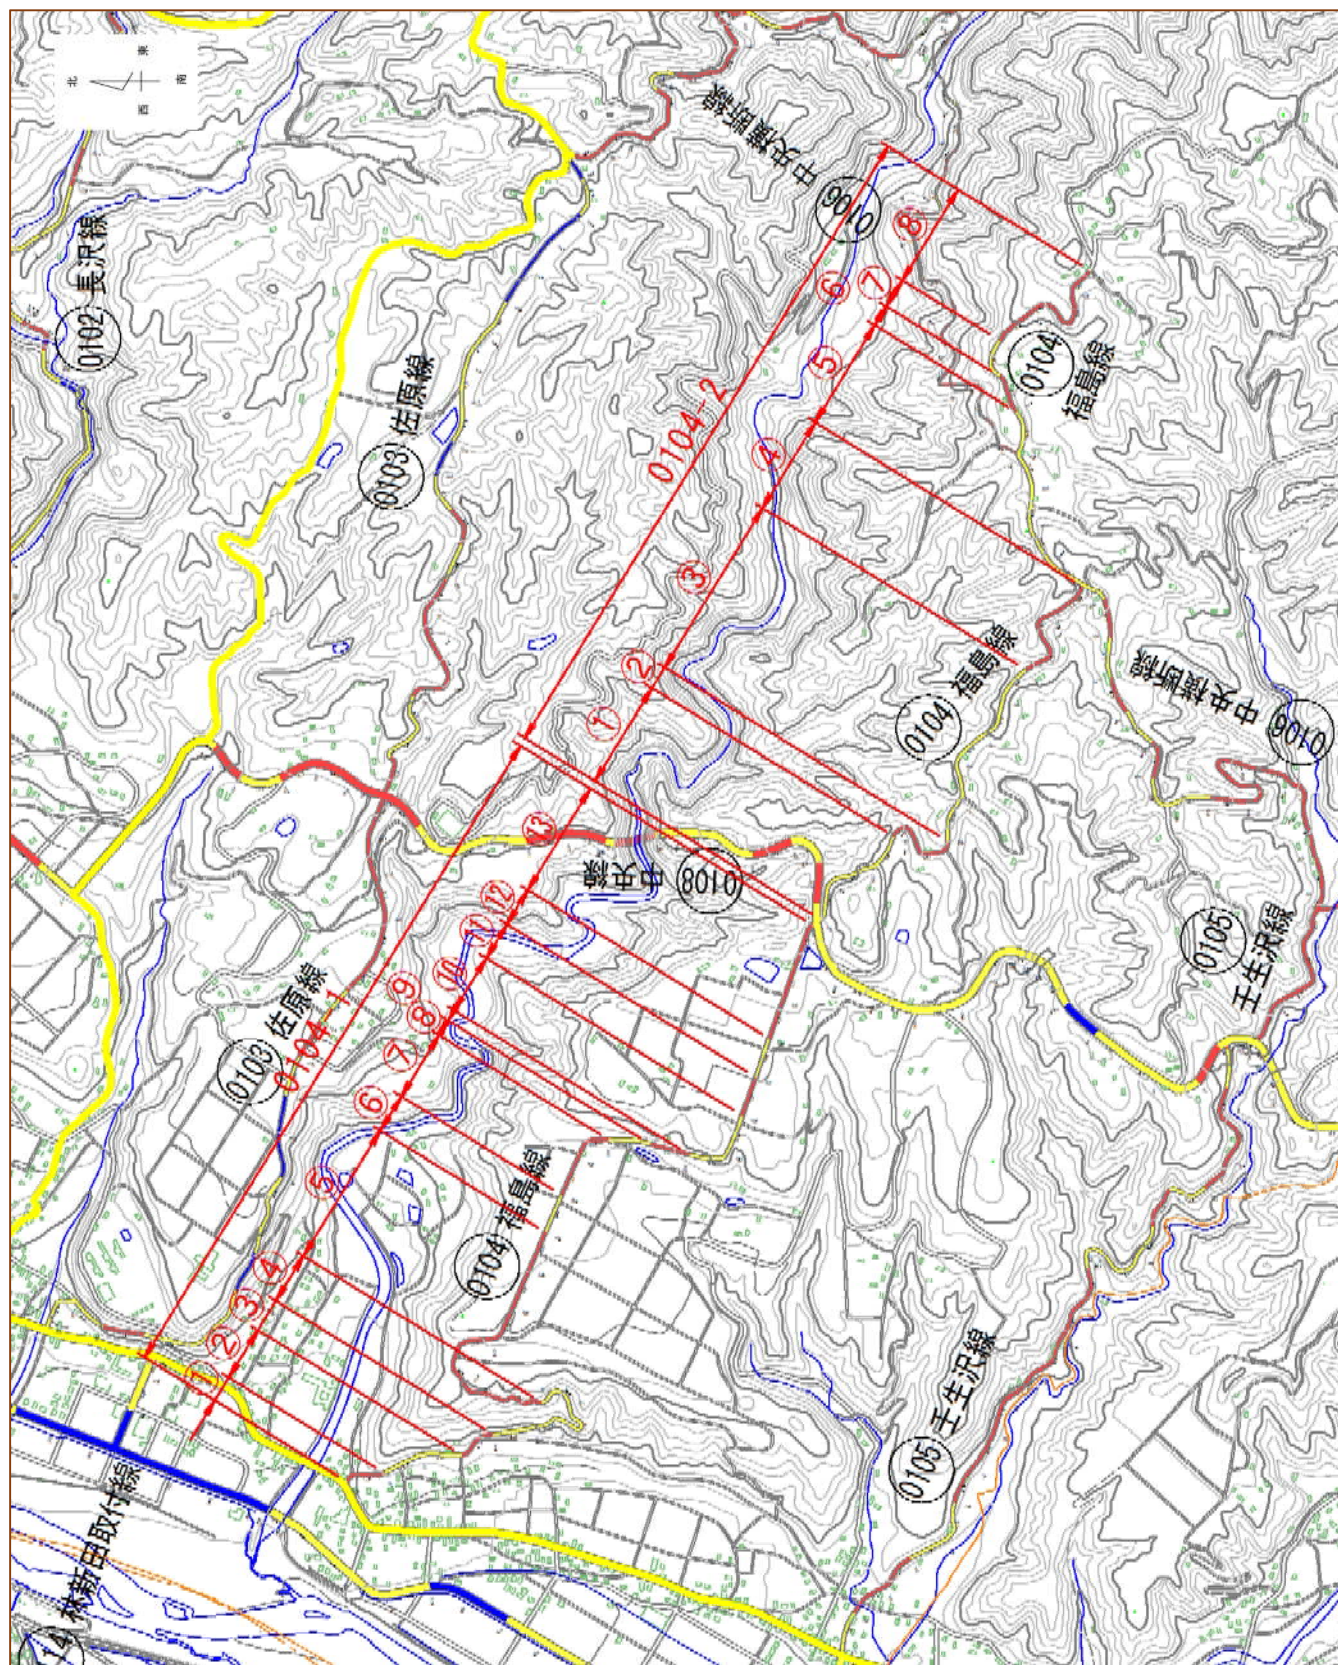
#### (4) 0104 福島線

| 0104-1 | | | | | | |
|---|---|---|---|---|---|---|
| ① | C | 100 | H30 | Ⅲ | 表層打替え | H32～H35 |
| ③ | C | 100 | H30 | Ⅲ | 表層打替え | H32～H35 |
| ⑤ | C | 700 | H30 | Ⅲ | 表層打替え | H32～H35 |
| ⑦ | C | 200 | H30 | Ⅲ | 表層打替え | H32～H35 |
| ⑨ | C | 100 | H30 | Ⅲ | 表層打替え | H32～H35 |
| ⑪ | C | 100 | H30 | Ⅲ | 表層打替え | H32～H35 |
| ⑬ | C | 300 | H30 | Ⅲ | 表層打替え | H32～H35 |
| ② | C | 200 | H30 | Ⅲ | 表層打替え | H36～H39 |
| ⑥ | C | 100 | H30 | Ⅲ | 表層打替え | H36～H39 |
| ⑧ | C | 378 | H30 | Ⅲ | 表層打替え | H36～H39 |

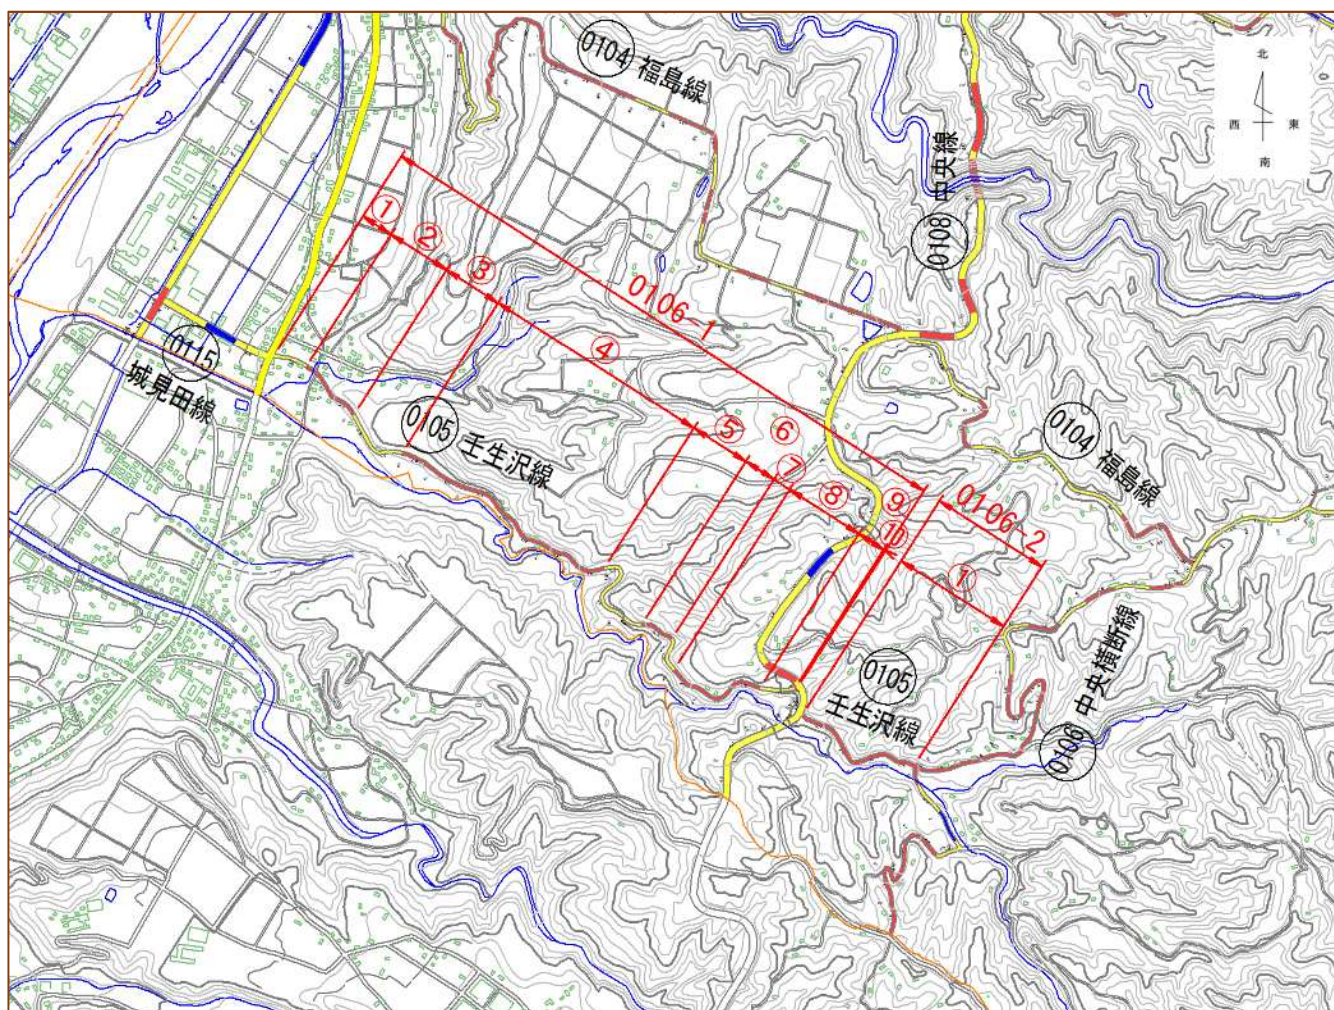
(5) 0105 壬生沢線

| 0105-1 | | | | | | |
|---|---|---|---|---|---|---|
| ② | C | 200 | H30 | Ⅲ | 表層打替え | リニア計画の状況により |
| ④ | C | 700 | H30 | Ⅲ | 表層打替え | リニア計画の状況により |
| ⑥ | C | 100 | H30 | Ⅲ | 表層打替え | リニア計画の状況により |
| ⑧ | C | 300 | H30 | Ⅲ | 表層打替え | リニア計画の状況により |
| ⑩ | C | 7 | H30 | Ⅲ | 表層打替え | リニア計画の状況により |
| ① | C | 378 | H30 | Ⅲ | 表層打替え | リニア計画の状況により |

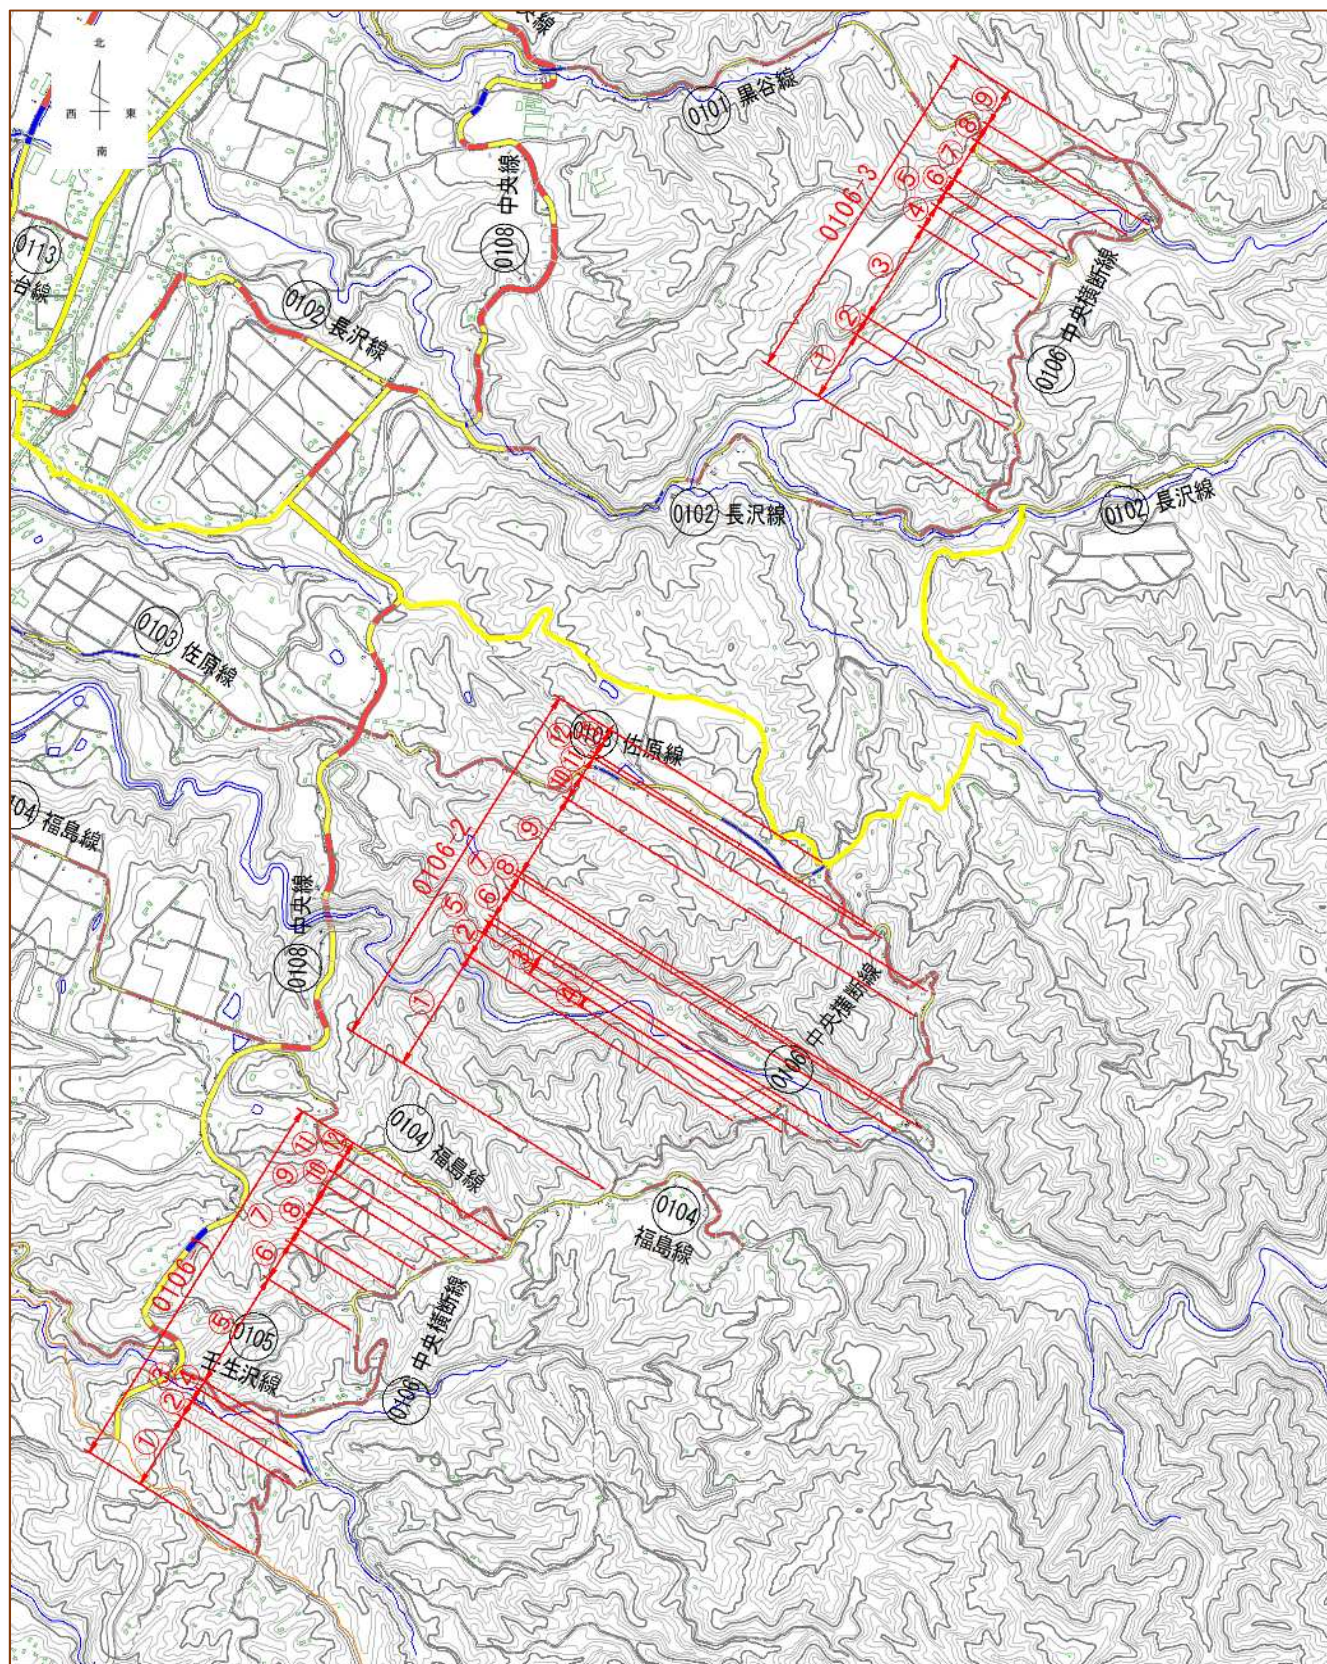
(6) 0106 中央横断線

| 0106-1 | | | | | | |
|---|---|---|---|---|---|---|
| ① | C | 500 | H30 | Ⅲ | 路盤打替え | リニア計画の状況により |
| ⑤ | C | 900 | H30 | Ⅲ | 路盤打替え | リニア計画の状況により |
| ⑦ | C | 100 | H30 | Ⅲ | 路盤打替え | リニア計画の状況により |
| ⑨ | C | 100 | H30 | Ⅲ | 路盤打替え | リニア計画の状況により |
| ⑪ | C | 100 | H30 | Ⅲ | 表層打替え | リニア計画の状況により |
| ① | C | 700 | H30 | Ⅲ | 表層打替え | リニア計画の状況により |
| ③ | C | 100 | H30 | Ⅲ | 表層打替え | リニア計画の状況により |
| ⑤ | C | 200 | H30 | Ⅲ | 表層打替え | リニア計画の状況により |
| ⑦ | C | 200 | H30 | Ⅲ | 表層打替え | リニア計画の状況により |
| ⑨ | C | 400 | H30 | Ⅲ | 表層打替え | リニア計画の状況により |
| ⑪ | C | 400 | H30 | Ⅲ | 表層打替え | リニア計画の状況により |
| ⑬ | C | 396 | H30 | Ⅲ | 路盤打替え | リニア計画の状況により |

| 0106-3 | | | | | | |
|---|---|---|---|---|---|---|
| ① | C | 400 | H30 | Ⅲ | 表層打替え | H40～H46 |
| ③ | C | 500 | H30 | Ⅲ | 表層打替え | H40～H46 |
| ⑤ | C | 66 | H30 | Ⅲ | 表層打替え | H40～H46 |
| ⑦ | C | 300 | H30 | Ⅲ | 表層打替え | H40～H46 |
| ⑨ | C | 300 | H30 | Ⅲ | 表層打替え | H40～H46 |

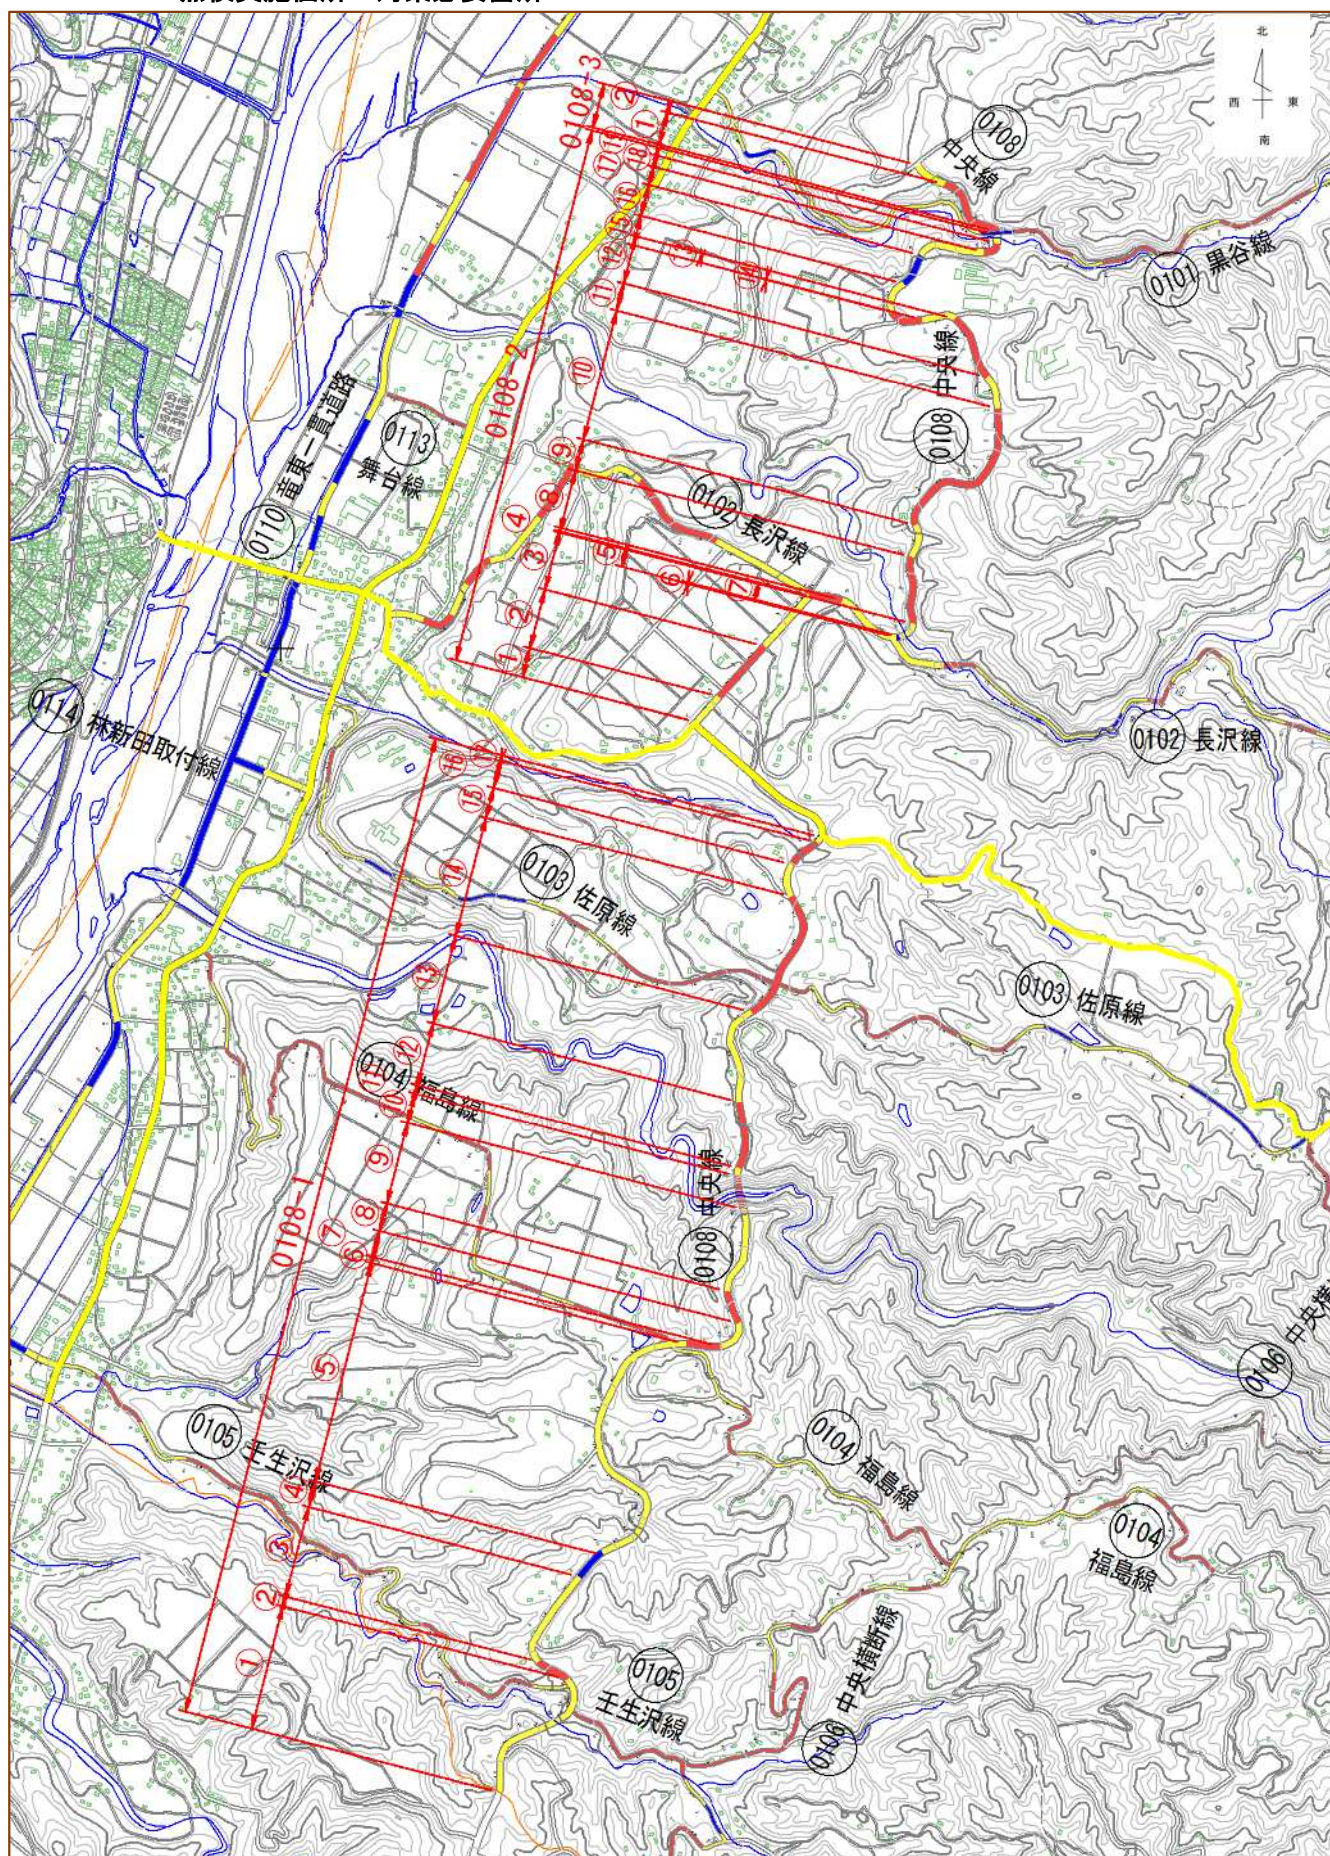
(7) 0108 中央線

| 0108-1 | | | | | | |
|---|---|---|---|---|---|---|
| ② | C | 100 | H30 | Ⅲ | 表層打替え | リニア計画の状況により |
| ⑥ | C | 100 | H30 | Ⅲ | 表層打替え | リニア計画の状況により |
| ⑧ | C | 100 | H30 | Ⅲ | 表層打替え | リニア計画の状況により |
| ⑩ | C | 100 | H30 | Ⅲ | 表層打替え | リニア計画の状況により |
| ⑫ | C | 200 | H30 | Ⅲ | 表層打替え | リニア計画の状況により |
| ⑭ | C | 400 | H30 | Ⅲ | 表層打替え | リニア計画の状況により |
| ⑯ | C | 100 | H30 | Ⅲ | 表層打替え | リニア計画の状況により |
| ② | C | 200 | H30 | Ⅲ | 表層打替え | リニア計画の状況により |
| ④ | C | 100 | H30 | Ⅲ | 表層打替え | リニア計画の状況により |
| ⑧ | C | 200 | H30 | Ⅲ | 表層打替え | リニア計画の状況により |
| ⑩ | C | 500 | H30 | Ⅲ | 表層打替え | リニア計画の状況により |
| ⑭ | C | 100 | H30 | Ⅲ | 表層打替え | リニア計画の状況により |
| ⑱ | C | 53 | H30 | Ⅲ | 表層打替え | リニア計画の状況により |

| 0108-3 | | | | | | |
|---|---|---|---|---|---|---|
| ① | C | 300 | H30 | Ⅲ | 表層打替え | リニア計画の状況により |

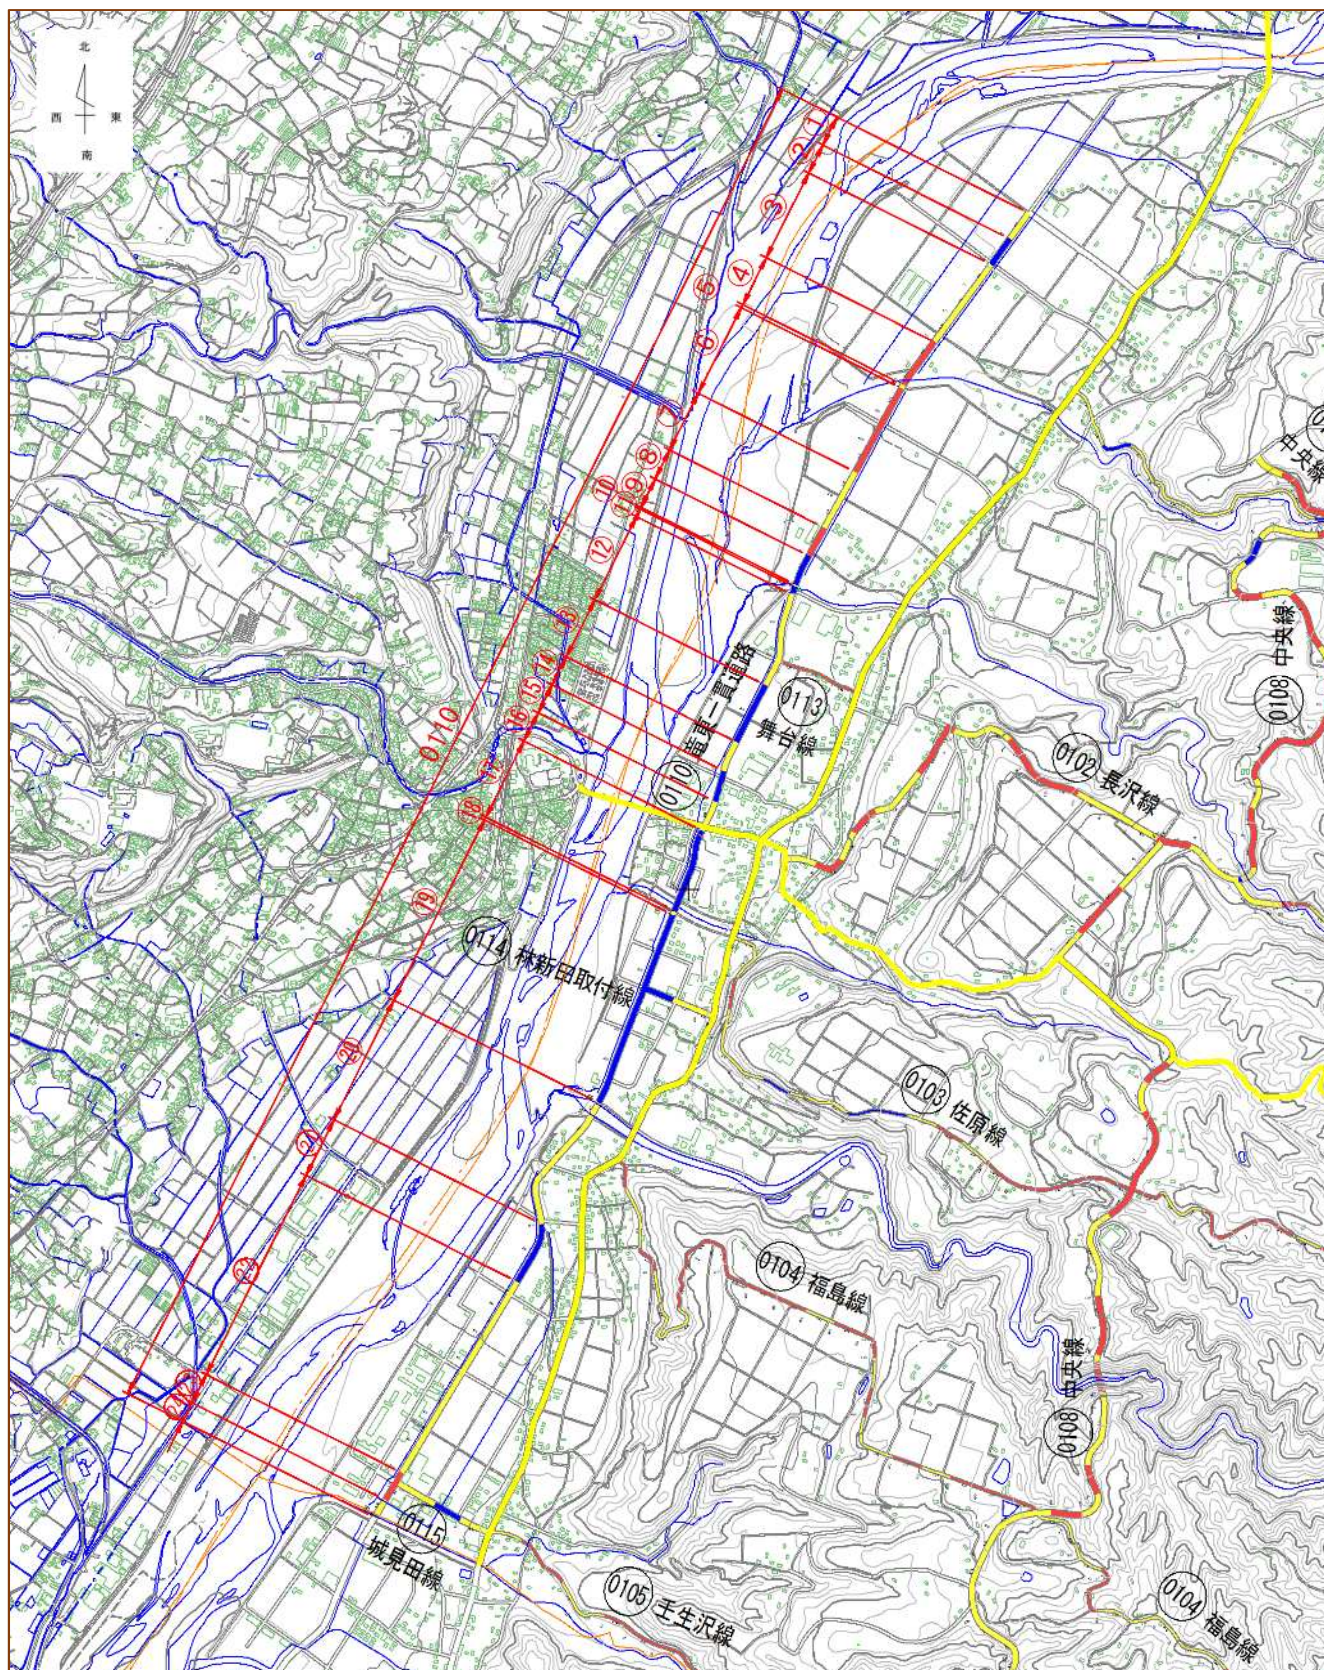
(8) 0110 竜東一貫道路

| 0110 | | | | | | |
|---|---|---|---|---|---|---|
| ④ | C | 168 | H30 | Ⅲ | 路上路盤再生 | H31(防安) |
| ⑥ | C | 300 | H30 | Ⅲ | 路上路盤再生 | H30(防安) |
| ⑧ | C | 100 | H30 | Ⅲ | 路上路盤再生 | H30(防安) |
| ⑳ | C | 451 | H30 | Ⅱ | 表層打替え・路上再生 | H30(防安)、H31 |
| 22 | C | 700 | H30 | Ⅱ | 表層打替え | H32、H33 |
| 23 | C | 100 | H30 | Ⅲ | 表層打替え | H33 |

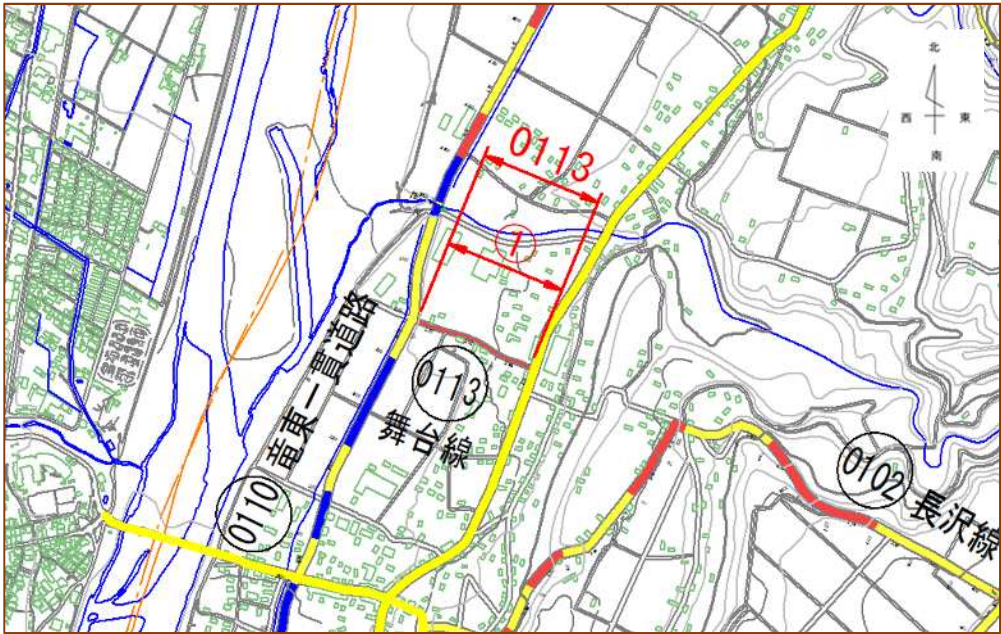
(9) 0113 舞台線

| 0113 | | | | | | |
|---|---|---|---|---|---|---|
| ① | C | 278 | H30 | Ⅲ | 表層打替え | H32 |

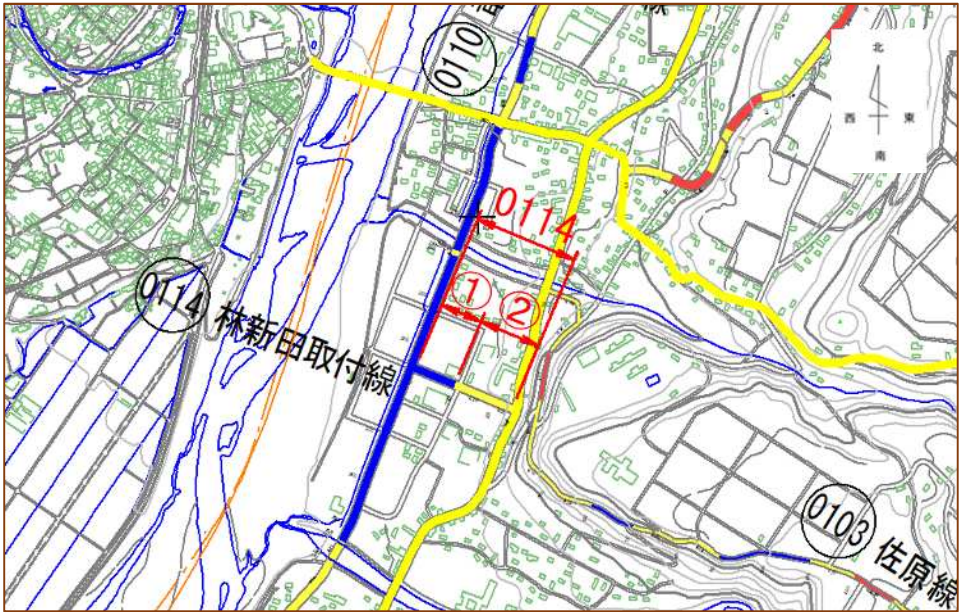
(10) 0114 林新田取付線

| 0114 | | | | | | |
|---|---|---|---|---|---|---|
| ② | C | 146 | H30 | II | 表層打替え | H31 (交安) |

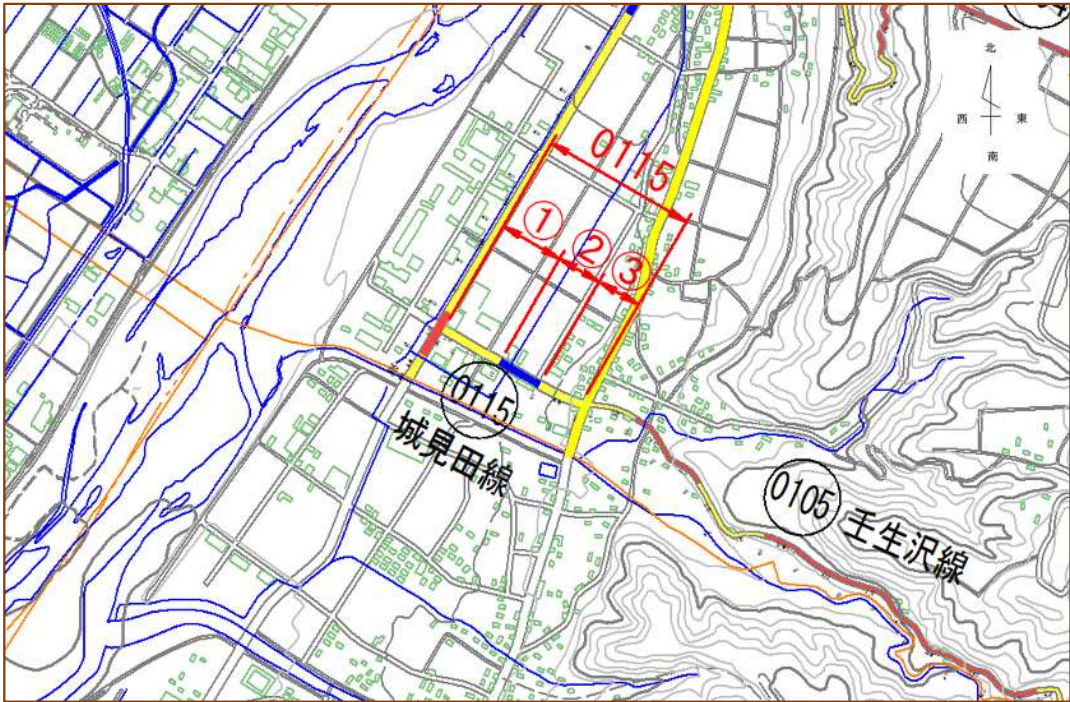
(11) 0115 城見田線

| 0115 | | | | | | |
|---|---|---|---|---|---|---|
| ① | C | 100 | H30 | Ⅱ | 表層打替え | リニア計画の状況により |
| ③ | C | 142 | H30 | Ⅱ | 表層打替え | リニア計画の状況により |
