# 豊丘村舗装個別施設計画

平成 30 年 12 月

## 舗装個別施設計画

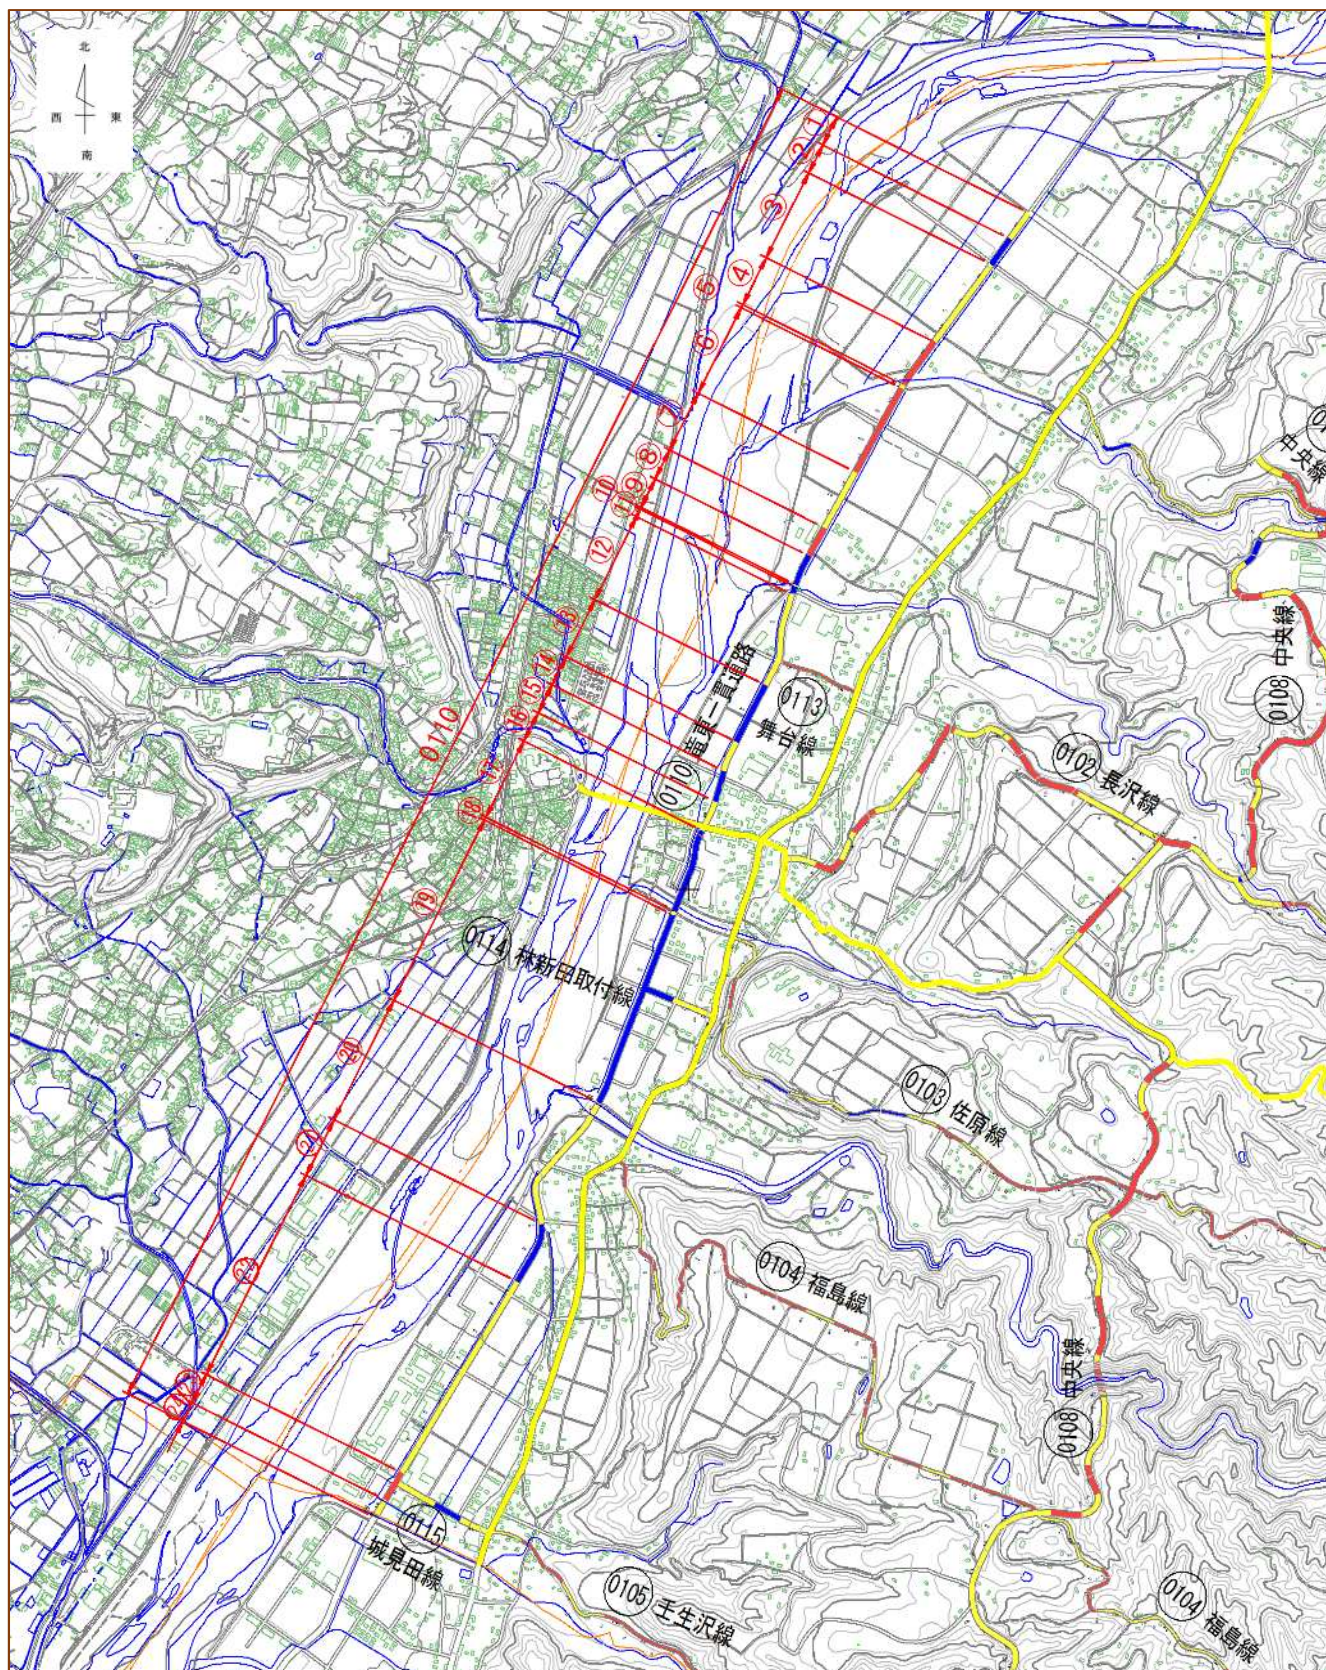
(8) 0110 竜東一貫道路

| 0110 | | | | | | |
|---|---|---|---|---|---|---|
| ④ | C | 168 | H30 | Ⅲ | 路上路盤再生 | H31(防安) |
| ⑥ | C | 300 | H30 | Ⅲ | 路上路盤再生 | H30(防安) |
| ⑧ | C | 100 | H30 | Ⅲ | 路上路盤再生 | H30(防安) |
| 23 | C | 100 | H30 | Ⅲ | 表層打替え | H33 |

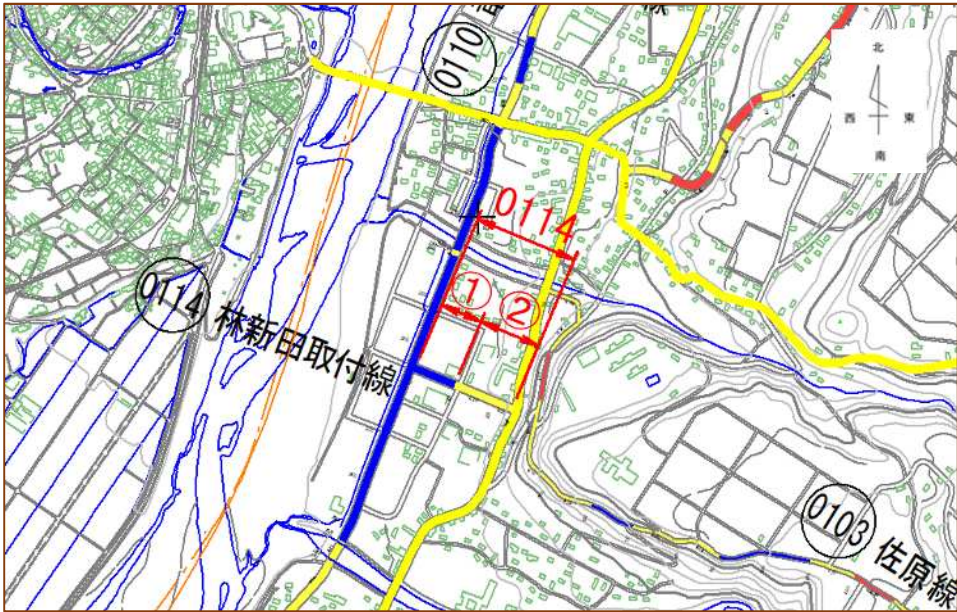
(10) 0114 林新田取付線

| 0114 | | | | | | |
|---|---|---|---|---|---|---|
| ① | C | 100 | H30 | I | 経過観察 | H29 改良済(社資) |
| ② | C | 146 | H30 | II | 表層打替え | H31 (交安) |
