子どもの移動経路/通学路等の安全対策箇所図

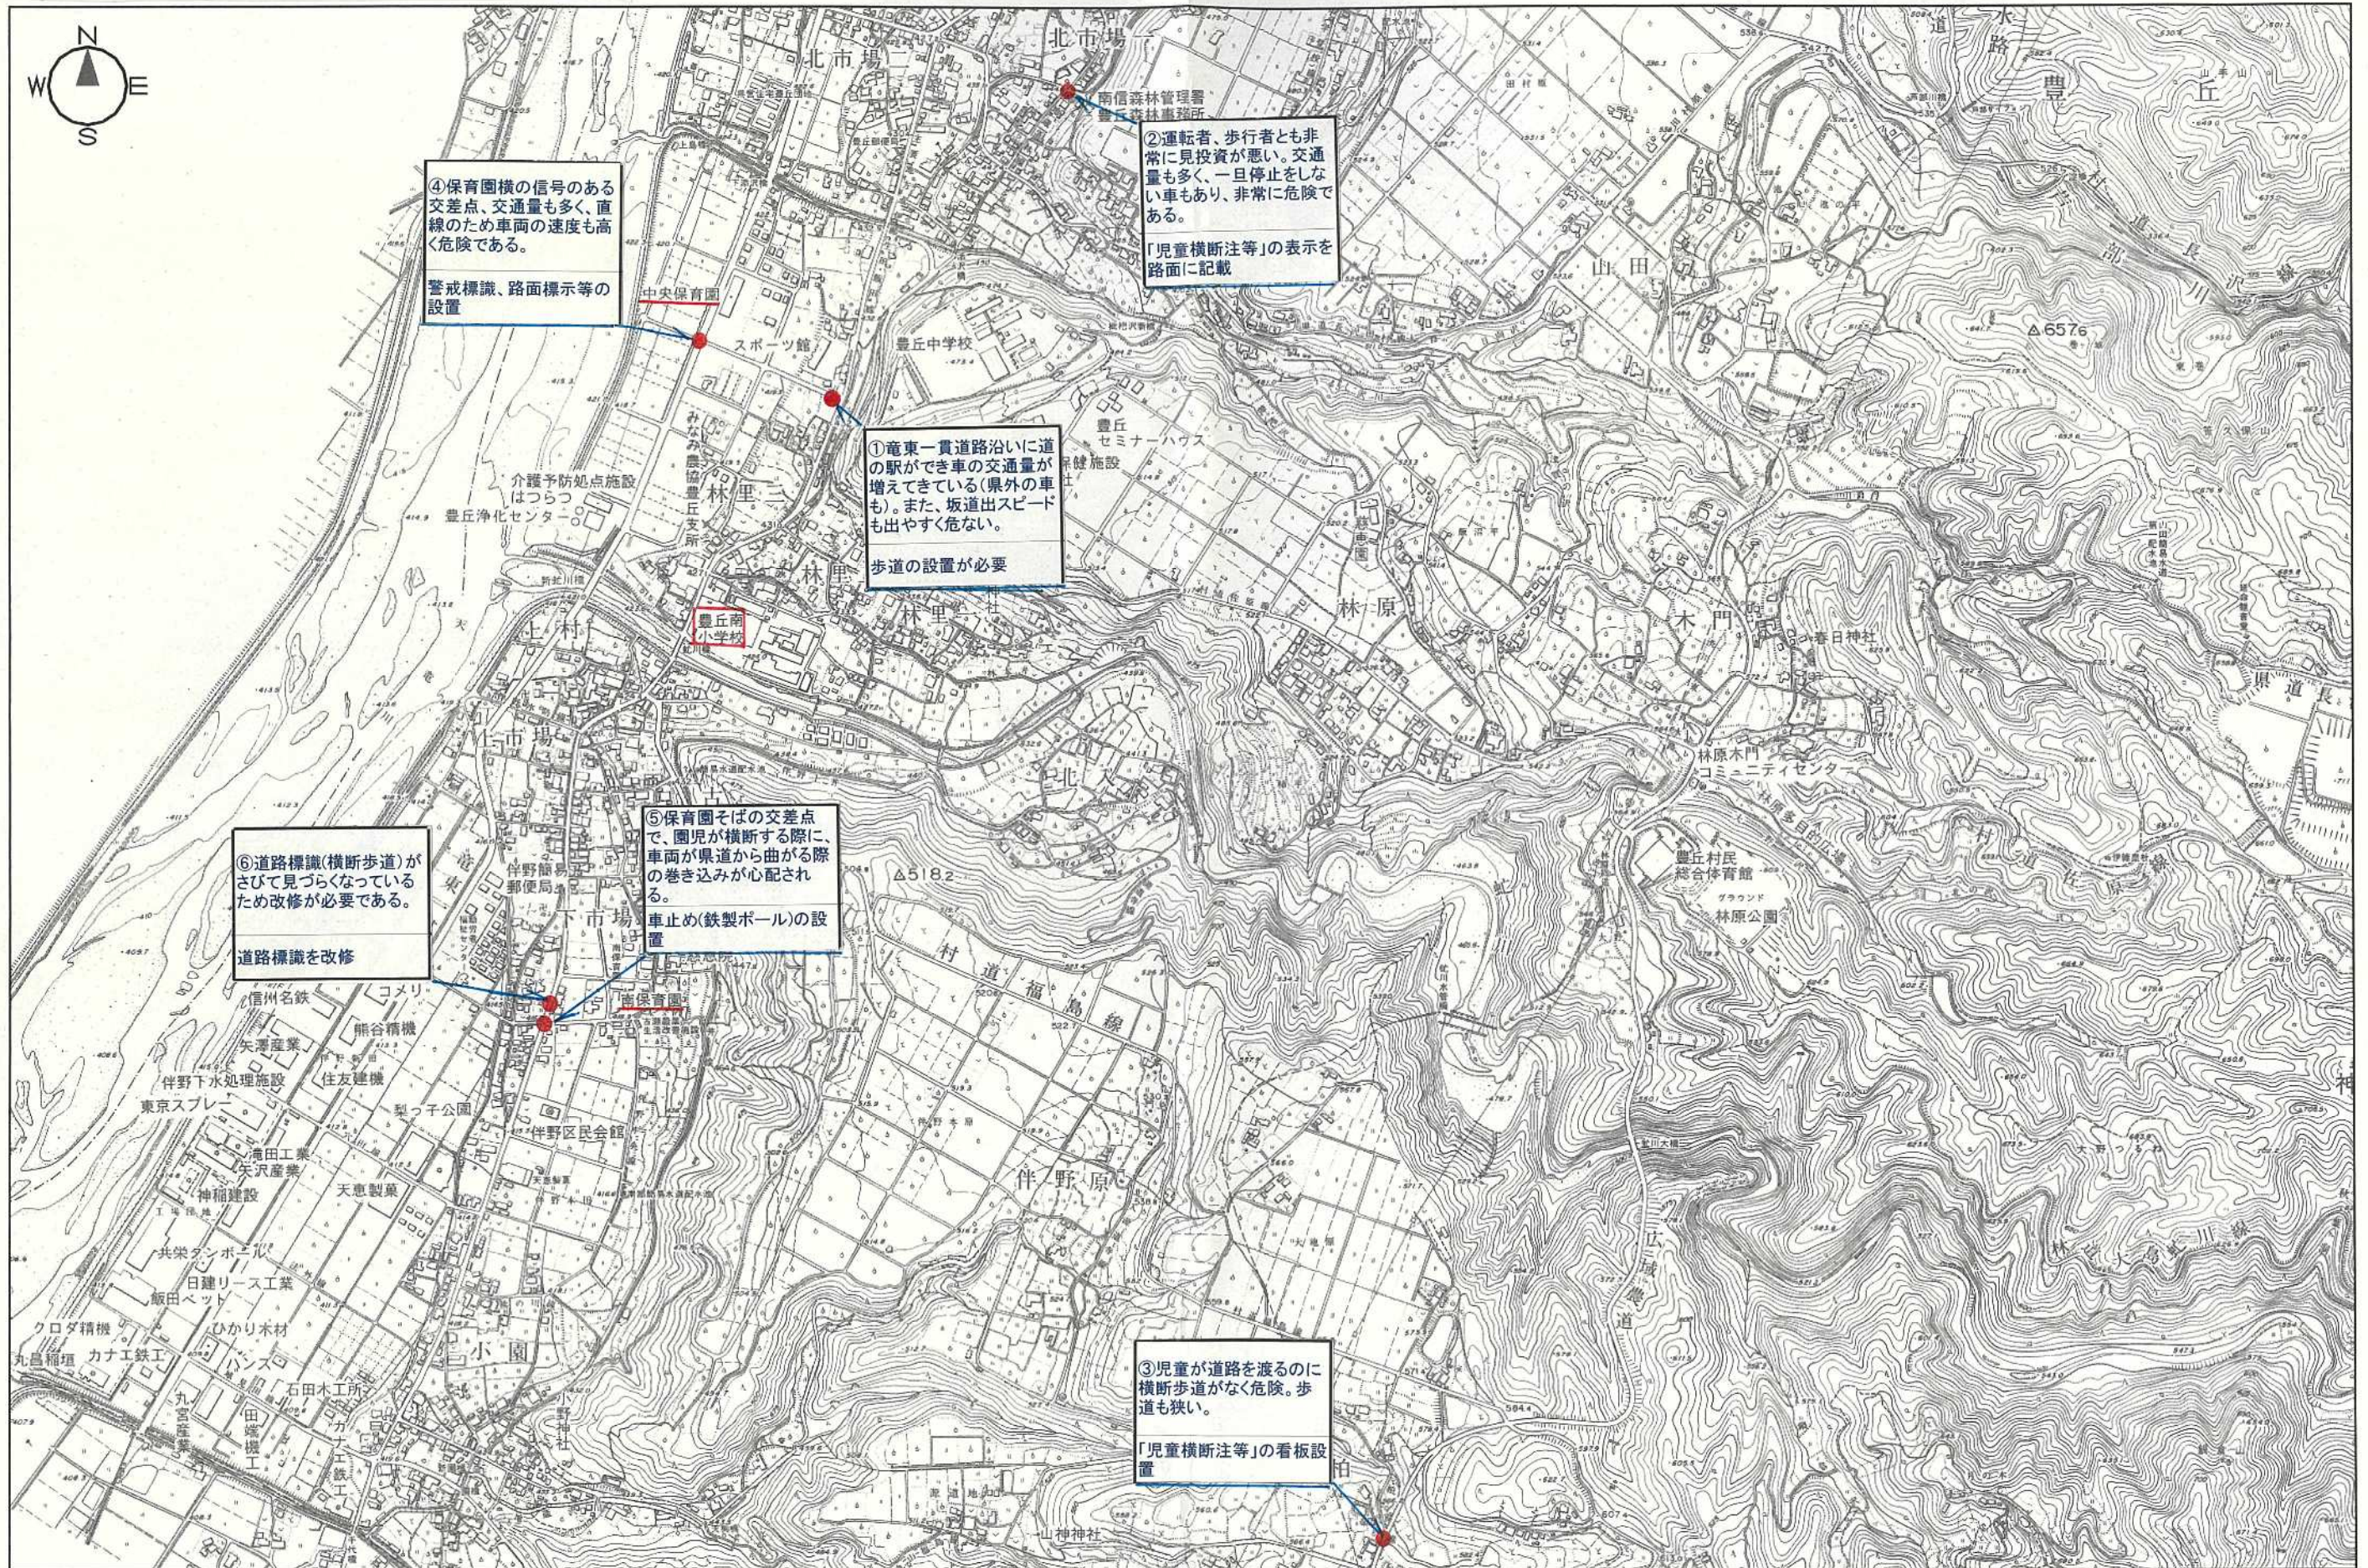
④保育園横の信号のある  
交差点、交通も多く、直  
線のため車両の速度も高  
く危険である。  
警戒標識、路面標示等の  
設置

②運転者、歩行者とも非  
常に見投資が悪い。交通  
量も多く、一旦停止をし  
ない車もあり、非常に危  
険である。  
「児童横断注等」の表示を  
路面に記載

①竜東一貫道路沿いに道  
の駅ができ車の交通量  
が増えてきている(県外の車  
も)。また、坂道出スピード  
も出やすく危ない。  
歩道の設置が必要

⑥道路標識(横断歩道)が  
さびて見づらくなっている  
ため改修が必要である。  
道路標識を改修

⑤保育園そばの交差点  
で、園児が横断する際に、  
車両が県道から曲がる際  
の巻き込みが心配され  
る。  
車止め(鉄製ポール)の設  
置

③児童が道路を渡るのに  
横断歩道がなく危険。歩  
道も狭い。  
「児童横断注等」の看板設  
置
